## **REPARACIÓN, CENTRADO Y REDONDEO DEL ROTOR DE UN GENERADOR HIDROELÉCTRICO DE 111 MW.**

El presente trabajo pretende mostrar las tareas ejecutadas para recuperar a sus condiciones normales de operación un alternador hidroeléctrico de 111 MW.

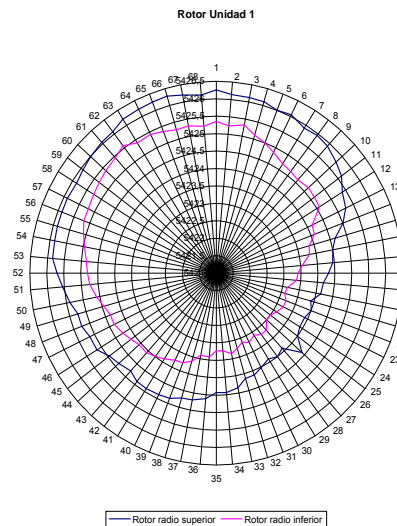
La medida de entrehierro del alternador se realiza centrando el eje de la turbina, ajustando los patines del cojinete guía superior y midiendo el hueco entre el estator y el rotor, haciendo una medida en la zona superior del alternador y una medida inferior. Para obtener la forma del rotor se toma un punto fijo del estator y se gira el rotor midiendo el entrehierro cada vez que uno de los polos se enfrenta al punto fijo. Para obtener la forma del estator se toma como referencia un polo y se gira realizando medidas entre el polo y el estator.

<b>Polo Fijo</b>	<b>Nro 1</b>		<b>Estator Fijo</b>	<b>Fijo</b>
<b>Medida Sup</b>	<b>Medida Inferior</b>	<b>Polo</b>	<b>Medida Sup</b>	<b>Medida Inferior</b>
17,1	18	<b>1</b>	17,1	18
17,2	17,7	<b>5</b>	17,3	18,3
17,2	17,6	<b>9</b>	17,2	18,5
18	18,1	<b>13</b>	17,7	18,8
19,2	19	<b>17</b>	18,3	19,2
18,6	19	<b>21</b>	18,7	19,5
18,4	18,8	<b>28</b>	18,6	19,4
17,4	18,1	<b>32</b>	18,5	19,4
17	17,8	<b>36</b>	18	19,2
16,7	17,3	<b>40</b>	17,8	18,9
17,2	16,7	<b>44</b>	17,8	18,6
17,3	17,4	<b>48</b>	17,4	18,3
17,7	18	<b>52</b>	17,1	18
17,8	18,6	<b>56</b>	17,1	17,7
17,9	18,5	<b>60</b>	17,1	17,7
17,4	19,1	<b>64</b>	17	17,8
17,2	18,2	<b>68</b>	17,2	18,1

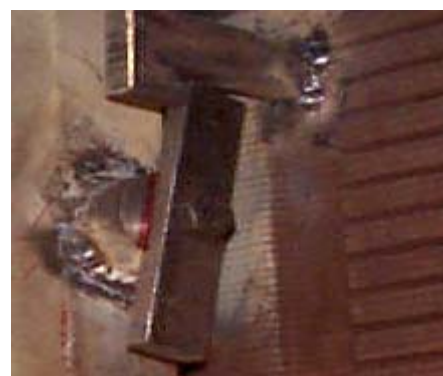
Fue muy importante conocer también, cómo era el comportamiento del anillo magnético con la máquina en movimiento. Para ello se instalaron medidores de desplazamiento, los cuales permitieron realizar una estimación aproximada no sólo de la forma alcanzada sino también de los valores de excentricidad los cuales se acercaban al valor de 5 % valor máximo permitido por el fabricante. Se alcanzaron a medir desplazamientos del anillo entre 0.3 y 1 mm.

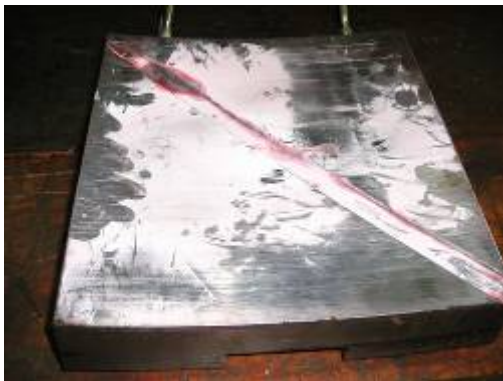
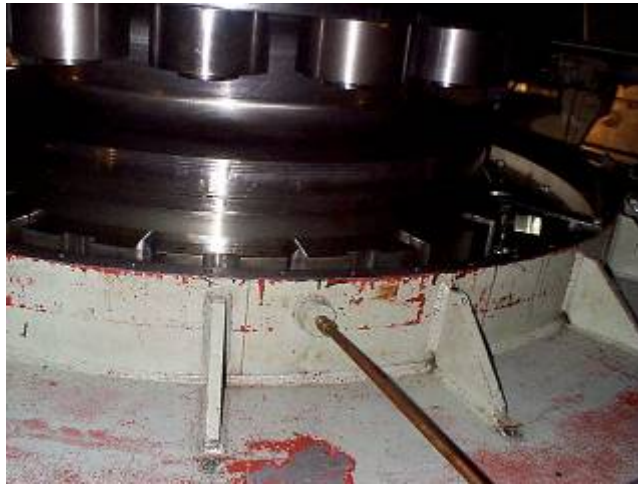
De acuerdo a cálculos realizados se había estimado que debido al corrimiento del anillo magnético y a las medidas de entrehierro se habría desarrollado una fuerza de desbalanceo del orden de las 70 Ton, la cual se descargaba a través del cojinete. Una vez abierto se confirmó la existencia de fisuras en superficies de patines, fisuras en las placas posicionadoras de los segmentos y aplastamiento y fisuras circunferenciales en los espárragos de ajuste.

Las piezas rotas fueron sustituidas por piezas de repuesto y los segmentos fueron reparados retirando el metal blanco de la zona de la fisura con buriles pequeños y taladro tratando de hacer una cola de milano en el metal blanco de base para que el material de aporte se adhiriera mejor. Se soldó metal blanco con oxiacetilénica (pico 0) y llama carburante. La varilla de aporte está compuesta básicamente por estaño y algo de antimonio y cobre. Se quitó la sobremonta con rasqueta y se reiteró el ensayo de tintas penetrantes sobre la zona reparada y terminada.

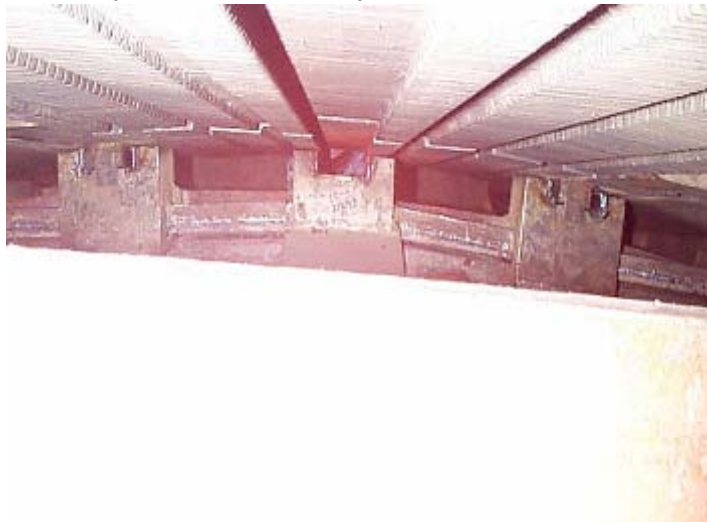
Luego de constatada la rotura de las piezas U cabían dos posibilidades:

Se instalaron 34 piezas de 5 x 5 x 7 in y se colocaron a ambos lados de las piezas de torque originales, pero a diferencia de las anteriores soldadas al armazón del rotor.

El espesor de la chapa del armazón del rotor es de 1 ½ in (38.1 mm). La U se apoyó contra la chapa, se precalentó la misma entre 65 y 70 °C manteniéndose esta temperatura hasta finalizar el trabajo. Se realizaron dos cordones radiales y uno tangencial usando electrodos revestidos AWS E-7018 de diámetro 2,5 mm y finalmente se dejaban cubiertas las piezas con manta de cuero para garantizar un enfriamiento lento.

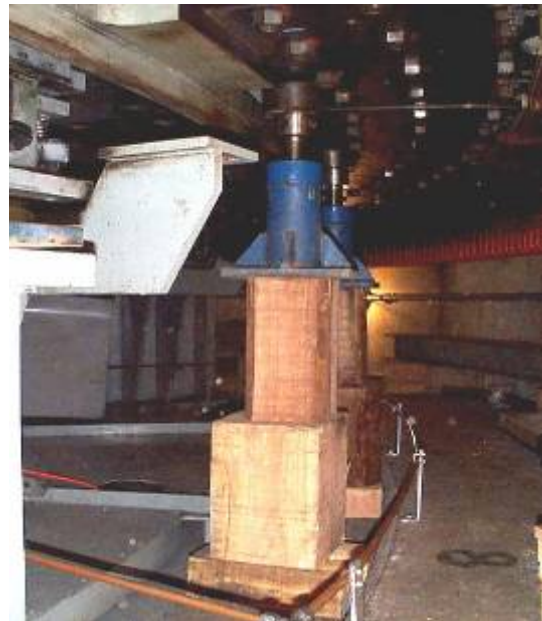
Para eso contábamos con la información obtenida de la última medida de entrehierro realizada. Ella nos mostraba un corrimiento del centro del anillo magnético 0.70 mm a 51° considerando como origen de las coordenadas polares la dirección del polo 1, y como valor de excentricidad 3.55 %.

conjunto aproximadamente 4 mm. Se colocaron apretados gatos mecánicos debajo del anillo magnético inferior. Se bajaron los gatos de "frenado" y en ese momento se desvinculó el anillo de la rueda. Se movió la rueda en la dirección previamente establecido, y se elevó nuevamente la rueda hasta vincularla nuevamente con los anillos. Se retiraron los gatos mecánicos y se bajó el conjunto nuevamente vinculado. Se realizó una medida del entrehierro y se observó el grado de éxito de la operación. Esta se repitió tantas veces como sea necesario. En nuestro caso luego de dos operaciones se obtuvieron los siguientes valores los que se dieron por buenos. El corrimiento del centro del anillo magnético quedo en 0.09 mm, 0° y excentricidad 0.51 %.

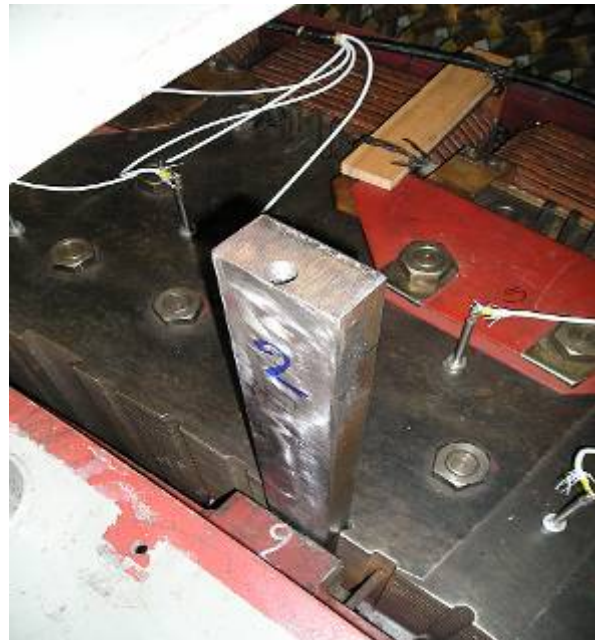
Entrehierro: Promedio de la medida superior 17.2 mm y promedio de la medida inferior 18.2 mm.

Las cuñas se colocaron primero en frío, luego se marcó la profundidad a la cuál debían llegar para lograr la circularidad del anillo, se calentó el anillo y se insertaron las cuñas hasta la marca predeterminada. Se dejó enfriar y se realizó una medida de entrehierro.
